ZADRŽEVALNIK PRIGORICA

3. Pregled objekta

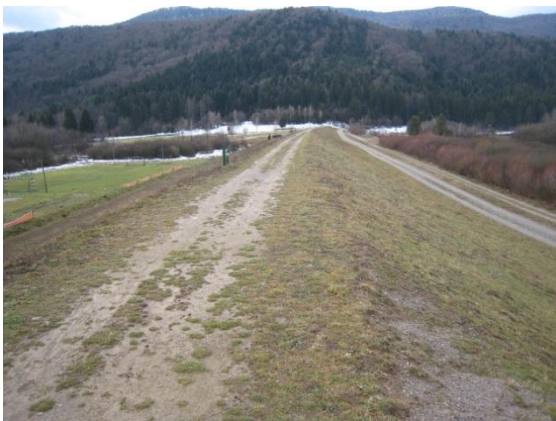
Slika 1: Krona pregrade

Krona je večinoma urejena. Dostopna cesta je mestoma poškodovana.

Sanirati in utrditi je potrebno dostopno pot po kroni pregrade. Utrditev je mogoče izvesti z dosipanjem tamponskega materiala: cca 15cm grobega in 10 cm finega tampona z uvaljanjem.

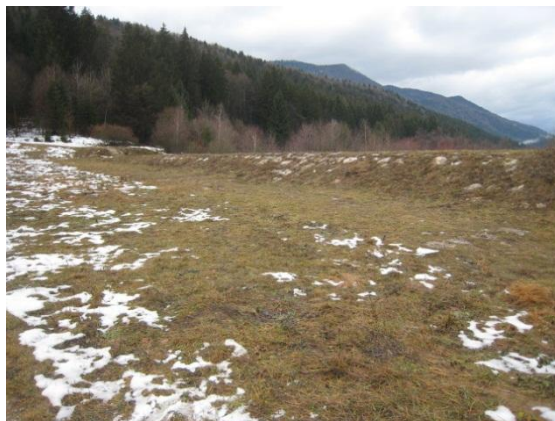
Slika 2: Evakuacijski preliv za visoke vode

Evakuacijski objekt – evakuacijski preliv je prost, vendar je predvsem ob levem boku rahlo zmehčan. Najverjetnejši vzrok za to je zastajanje površinske vode, saj je v to območje steka tudi površinska voda iz bližnje ceste, kar vsekakor ne vpliva ugodno na stabilnost objekta.

Preurediti za visoke vode je sedaj izveden iz lomljenca dimenzij 50-80cm zloženega v suho in predstavlja šibko točko pregrade. Evakuacijski preliv za visoke vode bi bilo potrebno preurediti oziroma ga primerneje zavarovati. Kamen v betonu bi bilo potrebno nadomestiti z valjanim betonom.

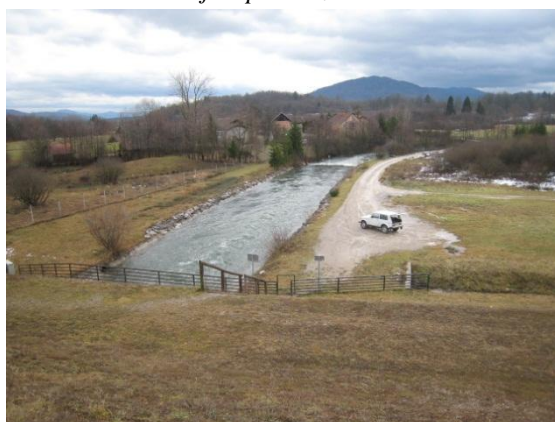
Slika 4: Iztok iz talnega izpusta

Podsplaje – iztok iz talnega izpusta je urejeno. Na nekaj mestih so vidne manjše razpoke in prisotnost micro silice. Potreben bi bil potapljaški ogled in preverba stanja konstrukcije.

Talni izpust je bil pregledan. Opažene so manjše poškodbe betona –predvsem v izstopnem delu. Poleg tega se mestoma predvsem po levi steni mestoma pojavljajo sledi microsiline. V dnu ali v stropu ni bilo opaženih večjih razpok ali poškodb betona. Talni izpust bi bilo potrebno očistiti, okrušene dele popraviti z elasto betonom ter površine premazati z vodoodbojnim premazom.

Talni izpust je v funkciji in v sorazmerno dobrem kondicijskem stanju. Hidromehanska oprema je funkcionalna in redno vzdrževalna. Na nosilni konstrukciji talnega izpusta so opazne manjše poškodbe in sledovi mikrosilice. Konstrukcijo bi bilo potrebno očistiti (vodni curek, peskanje) poškodbe pa sanirati. Stene betonske konstrukcije talnega izpusta, bi bilo potrebno premazati z vodoodbojnim premazom ter tako zagotoviti večjo obstojnost.

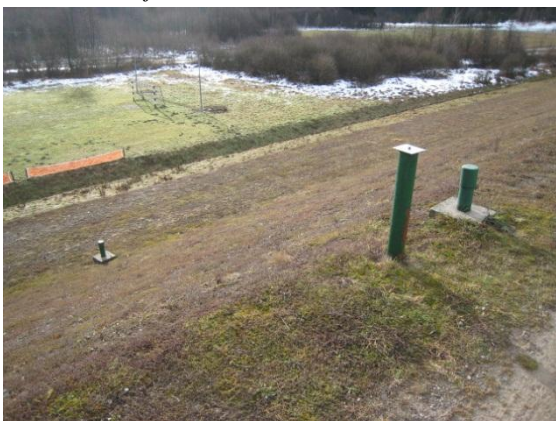
Slika 5: Merska oprema

Opazovanje - monitoring. Merska mesta so urejena in v dobrem stanju.

Dobro bi bilo avtomatizirati meritve gladin v piezometrih.

Posodobiti bi bilo potrebno mrežo za meritev premikov geodetskih točk.

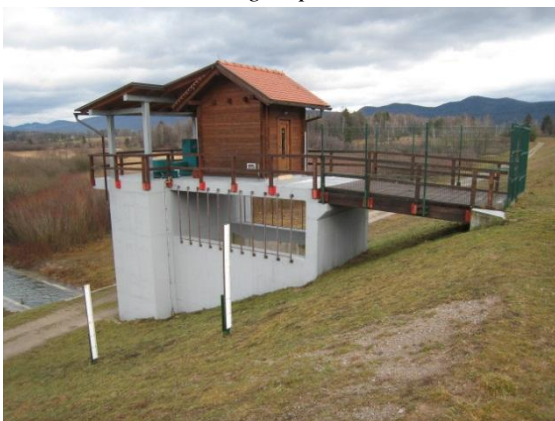
Slika 6: Komandni objekt

Zapornični objekt je urejen in dobro vzdrževan.

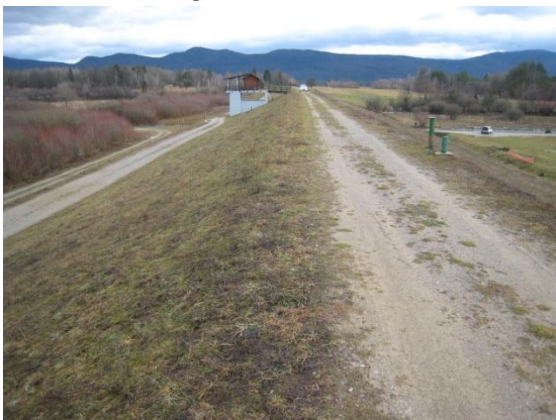
Slika 7: Vodna stran pregrade

Vodna stran pregrade – na brežinah pregrade je opaziti prisotnost živali (rovke, krti) in tudi človeka (vlake in sledi štirikolesnikov)

celo gole zaplate; mestoma so vidni sledovi površinske erozije. Potrebna je ponovna zatravitev tako vodne kot zračne strani pregrade.

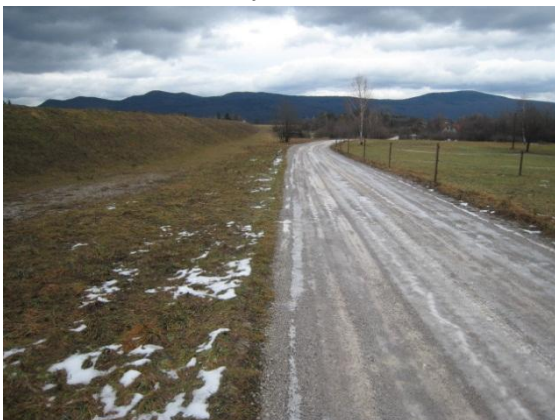
Slika 8: Zračna stran pregrade

Zračna stran pregrade je zatravljena in urejena. Na več mestih se med travno rušo kažejo gole zaplate. Travno rušo bi bilo potrebno obnoviti. Dolvodno od zbirnega kanala si je lokalna skupnost uredila rekreacijske površine.

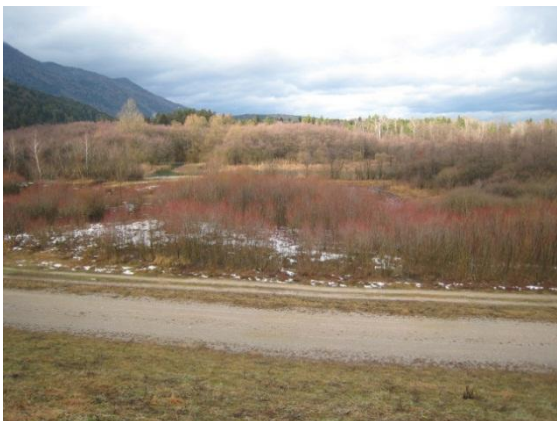
Slika 9: Zarast v akumulacijskem prostoru

Akumulacija je bila ob pregledu prazna. Brežine akumulacije so urejene. Zadrževalni prostor je poraščen z drevjem in grmičevjem. Intenzivno zaraščanje je posledica razglasitve območja za območje NATURA 2000, kar v veliki meri omejuje vzdrževanje (sečnjo, in sanitarno čiščenje).

V zadrževalnem prostoru se je vse od časa izgradnje do danes, tudi zato, ker je bilo območje zadrževalnika razglašeno za območje NATURA 2000, močno razrastla vegetacija (drevje, grmičevje in robidovje. Zaradi statusa, ki ga ima območje je bilo v zadnjih letih, kljub poskusom upravljalca, da bi dosegli dogovor, nemogoče izvesti posek dreves in čiščenje druge vegetacije v zadrževalnem prostoru, vključno s 40 metrskim pasom, na katerem je bil ob sanaciji izveden glinen tepih. Drevesa in grmičevje lahko s koreninami poškodujejo glineno oblogo, namenjeno tesnitvi in podaljšanju precejne poti ter tako ogrozijo osnovni namen, ki ga tepih ima. Močna zaraščenost zadrževalnega prostora pa še posebej v zimskem času, ko se na vejah in v krošnjah ustvari ledena obloga (led, ki nastane na gladini v primeru zadrževanja pozimi) pa lahko znatno zmanjša tudi kapaciteto zadrževanja. V celotnem akumulacijskem bazenu bi bilo potrebno izvesti sanitarni posek in čiščenje ali vsaj redčenje zarasti. Vv 40m pasu gorvodno od pregrade pa bi bilo potrebno v celoti posekati drevje, grmičevje in zarast.
